MADEN TETKİK VE ARAMA GENEL MÜDÜRLÜĞÜ

HACETTEPE ÜNİVERSİTESİ

KUZULU (SİVAS – KOYULHİSAR) HEYELANI

MART 2005

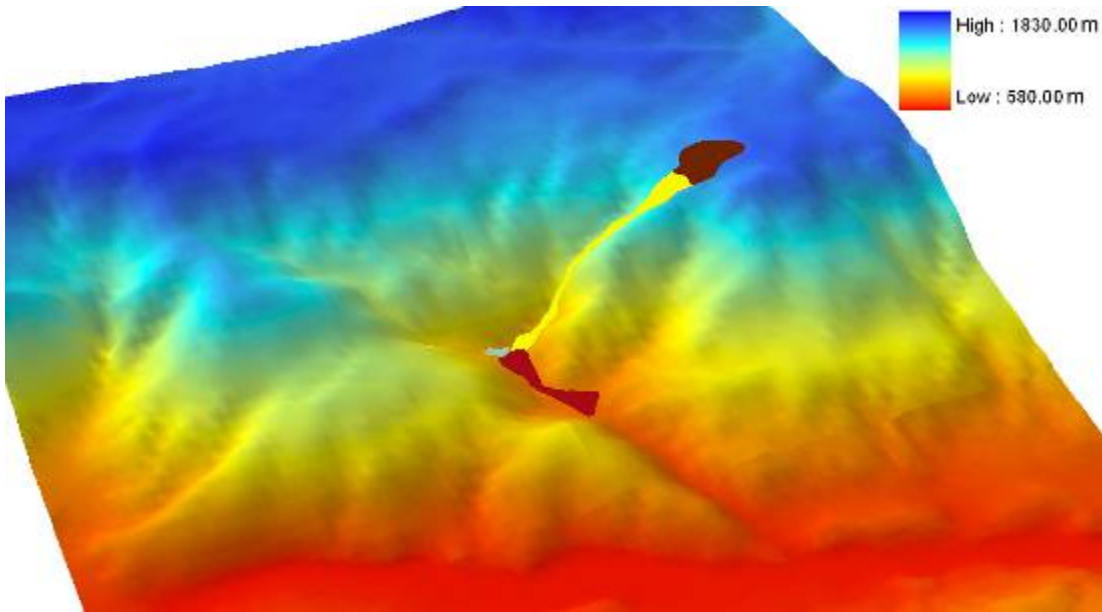
Şekil 3. Kuzulu heyelanının topografya üzerindeki genel sınırları.

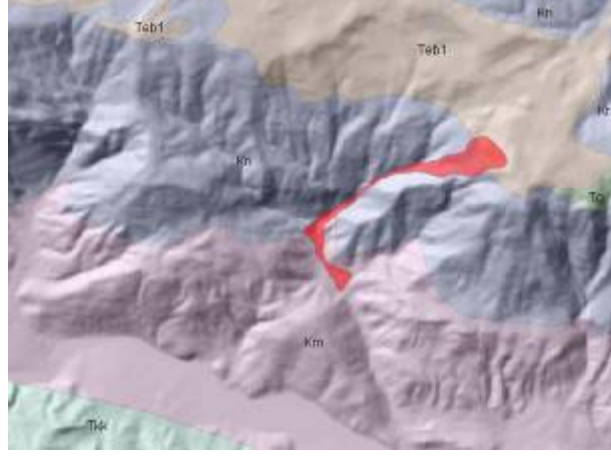
birisi olan Agnus deresi boyunca yaklaşık 600 m kotlarına kadar hareketini sürdürmüştür (Şekil 4). Kuzulu heyelanı ve yakın çevresinin topografya üzerine örtülmüş jeoloji haritası Şekil 5'te verilmiştir. MTA tarafından hazırlanan jeoloji haritasına göre, Kuzey Anadolu Fayının kuzeyindeki bölgede yaşlıdan gence doğru Üst Kretase yaşlı volkanik ve sedimanter birimler, Maestrihtiyen yaşlı kireçtaşları, Pliyosen yaşlı bazalt ve diğer volkanik birimler yer almaktadır. Alt kotlardaki Üst Kretase yaşlı volkanik ve sedimanter birimler düşük eğime sahip bir morfoloji gösterirken, Maestrihtiyen yaşlı kireçtaşları son derece dik bir morfoloji sunmaktadır. Bu kireçtaşları tabakalı bir yapıya sahip olup, tabaka eğim yönleri Kuzey Anadolu fay zonunun etkisiyle kısa mesafelerde değişim göstermekle birlikte, genellikle kuzeydoğu'dur. Üst kotlardaki Pliyosen yaşlı volkanik birimler ise özellikle bozunma sonucu önemli kalınlığa sahip bir regolit zonu oluşmuştur. Gerek hava fotoğrafları incelemesi ve gerekse yerinde yapılan gözlemlerle bu volkanik birimlerin daha öncede heyelana neden olduğu tespit edilmiştir (Şekil 5). Bu nedenle, Pliyosen yaşlı volkanitler tipik paleoheyelan morfolojisi sunmaktadır. Kuzulu heyelanı ise bu paleoheyelan bölgesinin doğu kesimlerinde ve Pliyosen yaşlı volkanitler içerisinde meydana gelmiştir.

Şekil 4. Kuzulu heyelanının topografik kabartı haritasına örtülmüş jeoloji haritası üzerindeki alansal sınırları (Km: Üst Kretase – volkanik ve çökel kayalar; Kri: Maestrihtiyen - kireçtaşı. Tsb1: Pliyosen - bazalt).

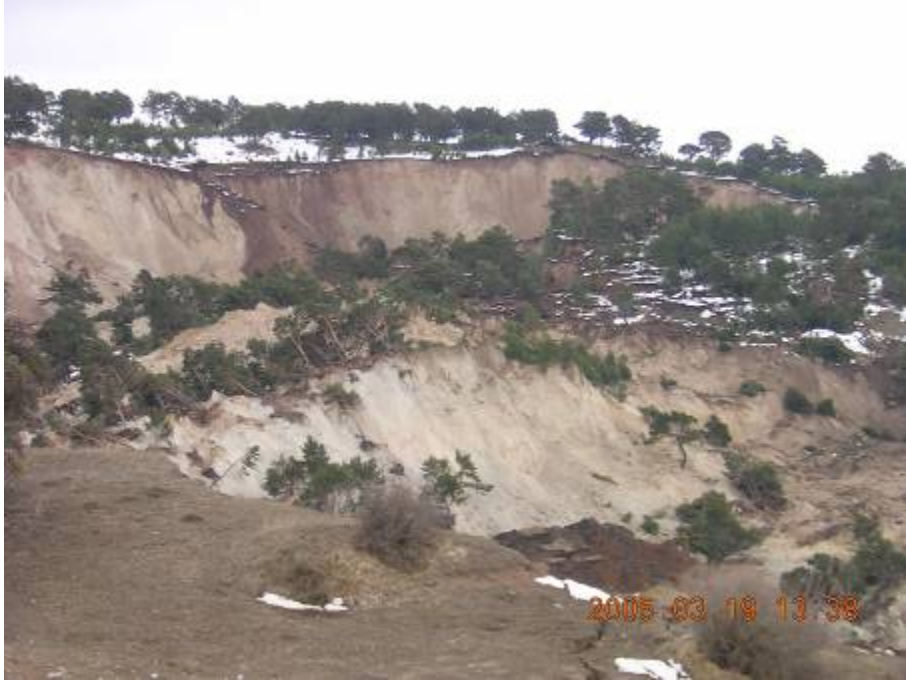
17.03.2005 gn meydana gelen Kuzulu heyelanı 1800 m kotlarında volkanik birimlerin bozunma zonu ierisinde dairesel (ktlesel) yenilme řeklinde bařlamıřtır (řekil 11). Yenilme yzeyinin dairesel olduđunun gstergesi olan geriye dođru eđimlenmiř (tiltlenme) ađalar heyelanlı ktle ierisinde belirgin biimde izlenebilmektedir (řekil 12). Bunun yanısıra, yenilme yzeyi yakından incelendiđinde hareketin etkisiyle yzeyin kayganlařmıř olduđu ve hareket ynn gsteren hareket izgileri aık bir řekilde izlenebilmektedir (řekil 13). řekil 14’te heyelanın ta blgesinden itibaren, malzemenin depolandıđı blme kadarki bir hattın topografik ve jeolojik kesiti grlmektedir. Ayrıca bu kesit zerinde sahada tespit edilebilen yaklařık yenilme yzeyleri ile depolanan malzeme de gsterilmektedir. Buna gre, dairesel yenilme řeklinde bařlayan heyelanın

Şekil 12. Kuzulu heyelanının taç kısmı, kayma yüzeyi ve geriye doğru eğimlenmiş (tilt etmiş) ağaçlar.

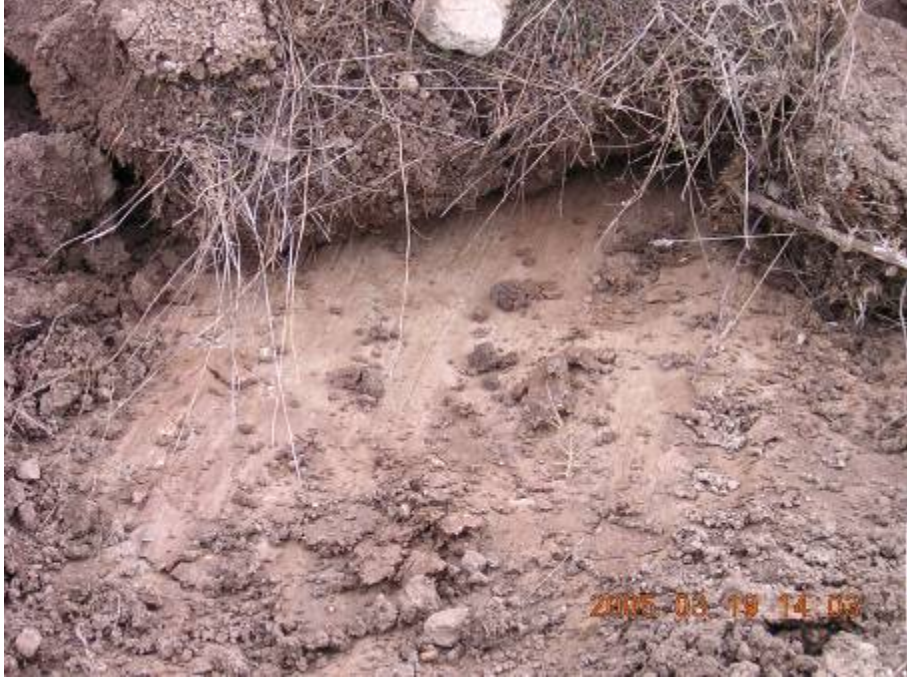
Şekil 13. Yenilme yüzeyinin yakından görünümü.

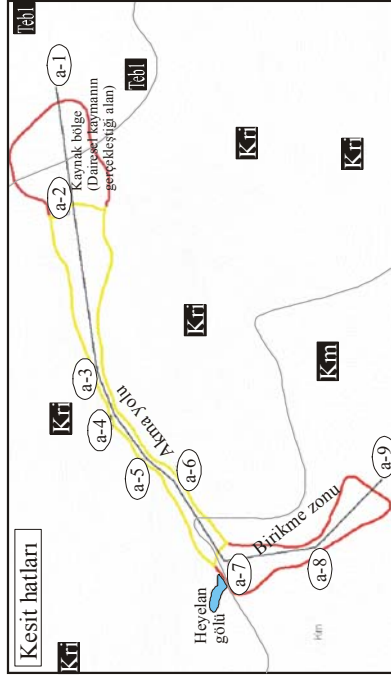
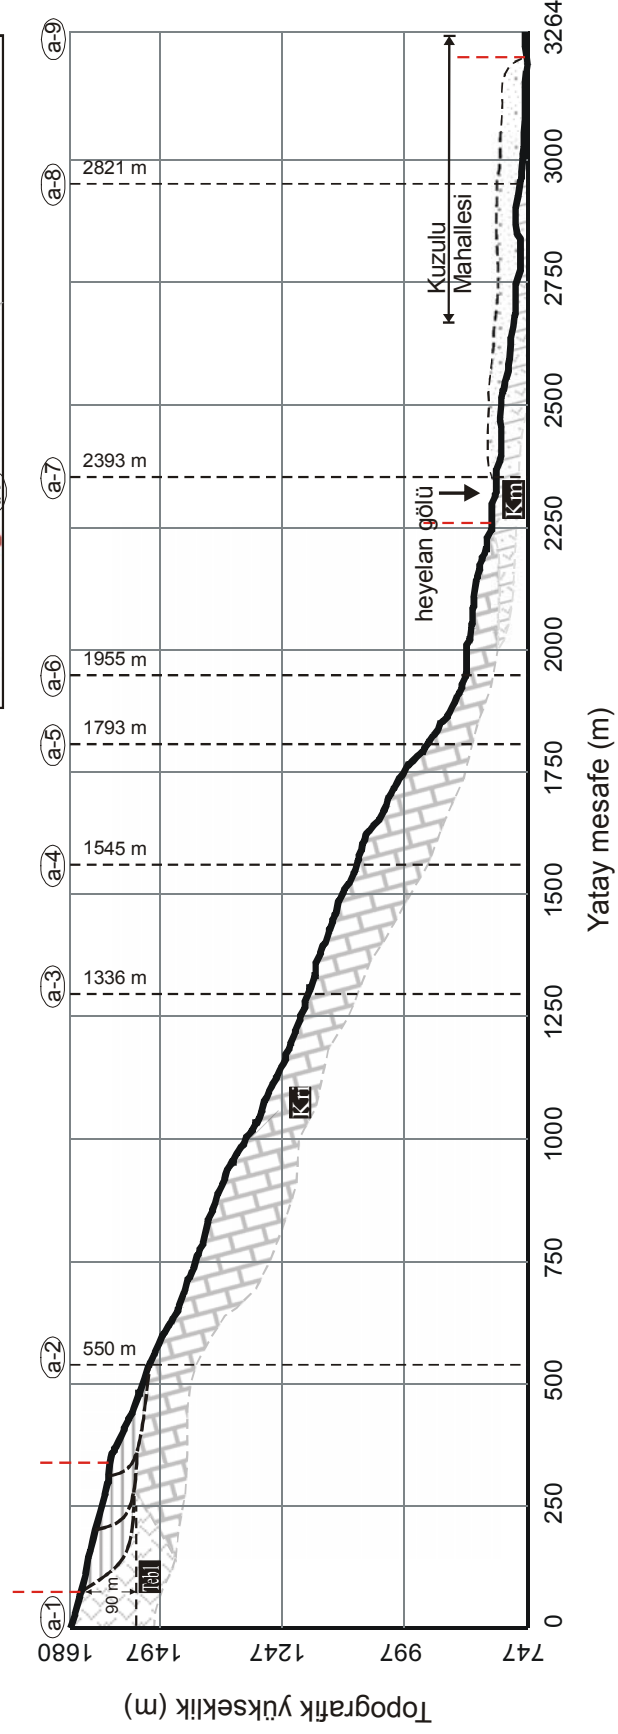
topuk bölgesinde hareket eden malzemenin depolanacağı bir alan olmadığından, heyelan kütlesi kireçtaşları içerisindeki drenaj kanalına dolmuştur. Yenilme yüzeyinin derinliği yer yer 150 m'ye kadar ulaşmaktadır. Kütleli yenilme alanı yaklaşık 167000 m² olduğu ve ortalama yenilme derinliği de 75 m alındığında (Şekil 14), hareket eden malzemenin hacmi yaklaşık 12,5 milyon metreküp olarak hesaplanmıştır. Drenaj kanalına ulaşan bu örselenmiş malzeme, kanalın eğiminin yüksek olması (Şekil 14) ve çevresindeki su kaynaklarının da beslemesiyle, hızlanarak aşağıya doğru akma şeklinde hareketini güneybatı yönünde sürdürmüş ve Agnus deresine ulaşmıştır. Agnus deresine ulaştığı kesimden itibaren malzeme depolanmaya başlamış ancak Agnus deresinin katkısıyla hareketine bir miktar daha devam ederek ve Kuzulu mahallesinin bir kısmını da örterek ani hareketini sonlandırmıştır. Üst kotlardaki ana heyelanın topuğundan itibaren, malzemenin durduğu son nokta arasındaki mesafe yaklaşık 1800 m'dir. Yerel halktan alınan bilgilere göre, hareketin sesi algılandıktan itibaren Kuzulu mahallesine malzemenin ulaşması 5 dakikadan daha az bir sürede gerçekleşmiştir. Bu durumda hareketin hızı yaklaşık 6 m/sn olup, Varnes (1978) sınıflamasına göre aşırı hızlı heyelandır. Bu tip heyelanlar katastrofik özellikte ve çarptığı yapıları tamamıyla yıkma gücünde olup, ani ve hızlı gelişmeleri nedeniyle, insanların kaçabilme şansı ise hemen hemen olanaksızdır (Varnes, 1978). Nitekim, Kuzulu heyelanında da bu olaylar gerçekleşmiş olup, malzemenin hareket yolunda bulunan 15 kişi kaçmayı başaramamış ve malzemenin altında kalarak hayatını kaybetmiştir. Hareket eden malzeme akma kanalından Agnus deresine ulaştığı noktada birikmeye başlamış ve alanı yaklaşık 6900 m² olan bir heyelan gölü oluşturmuştur (Şekil 15).

Birikim zonunda malzemenin kalınlığı topuğun güney kesimlerinde 10 m'den başlayıp kuzeye doğru yer yer 100 m'yi geçmektedir. Birikim zonunun alanı 121 bin metrekare olarak hesaplanmış olup, ortalama 80 m kalınlık dikkate alındığında 9.7 milyon metreküp hacmindeki bir malzeme Agnus deresinde ve Kuzuluk mahallesinin bir kesimini örtmüş durumdadır. Heyelanın kaynak bölgesinde hareket eden malzeme miktarı 12.5 milyon metreküp olarak hesaplanmıştır. Hareket eden malzemenin kabarma faktörü de 1.2 olarak alındığında, depolanan alandaki malzemenin hacminin 15 milyon metreküp olması

Şekil 14. Heyelan alanının genel topografik ve jeolojik kesiti.

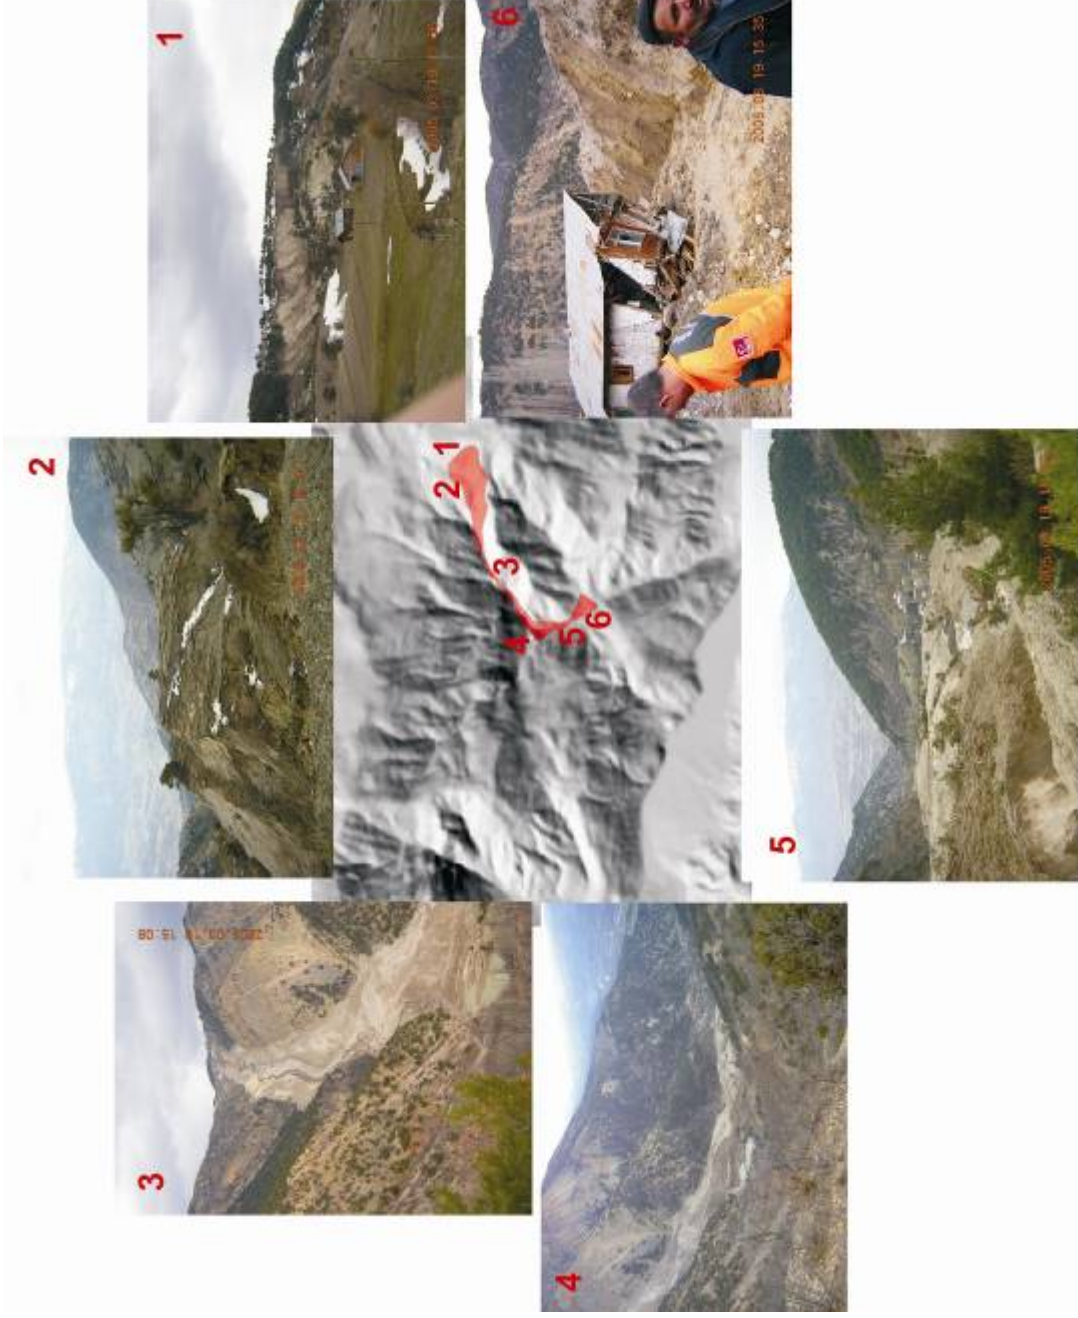
Şekil 15. Kuzulu heyelanının farklı noktalarından görünümüler.

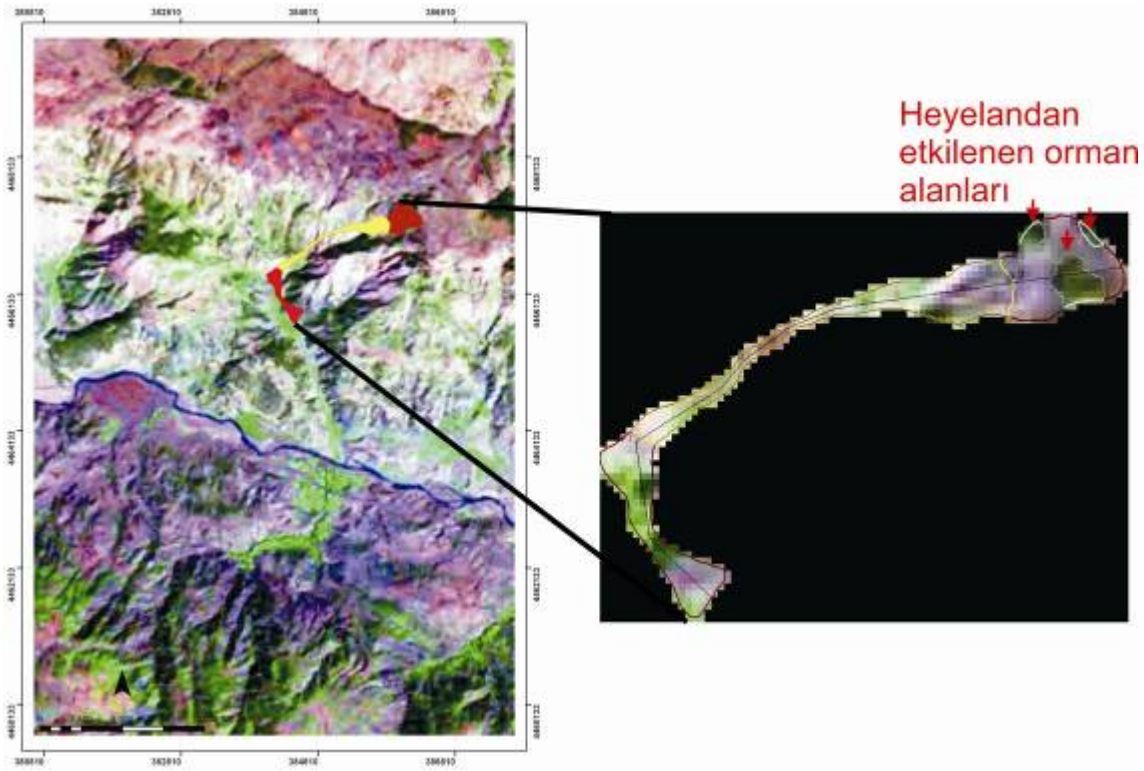
Kuzulu heyelanının çevresel etkilerinden birisi de önemli miktardaki bir orman alanını tahrip etmesidir. Landsat TM görüntüsü kullanılarak (Şekil 16) yapılan değerlendirme sonucunda yaklaşık 47 bin m^2 'lik orman alanının heyelan tarafından tamamen tahrip edildiği saptanmıştır.

řekil 16. Heyelan alanı ve yakın evresinin Landsat TM grnts ile heyelandan etkilenen orman alanları.

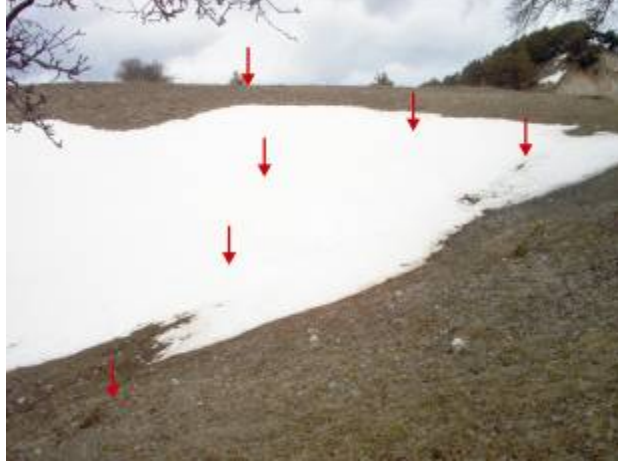
Sahada 19.03.2005 tarihinde yapılan değerlendirmeler sonucunda, önemli miktarda kütleli sınırlandırıcı tansiyon çatlakları tespit edilmiş (Şekil 17) olup, heyelanın aktivitesini ciddi biçimde sürdürdüğü ve arama-tarama çalışmalarının son derece riskli

olduđu ve bu alıřmalara son verilmesi gerektiđi konusunda grř bildirilmiřtir (Tatar vd., 2005). 24/03/2005 gn meydana gelen ikinci heyelanda ise yaklaşık 5 milyon metrekp malzemenin daha kayarak Kuzulu mahallesinde 13 evin tamamen yıkımına neden olmuřtur. Ayrıca, paleoheyelan alanı olarak tespit edilen alanın dođu blmndeki gerilim atlakları dikkate alındıđında yaklaşık 20 milyon metrekp malzemenin kayma potansiyeline sahip olup, tetikleyici bir faktre bađlı olarak kayabilecektir.

Şekil 17. Heyelan tacının arka kesimlerinde gözlenen tansiyon çatlakları.

- (e) 24/03/2005 günü meydana gelen ikinci heyelana rağmen, bölgedeki heyelan aktivitesi devam etmekte olup, paleoheyelan alanının doğu kesimleri harekete hazır durumdadır. Sahadaki gerilim çatlakları dikkate alınarak yapılan ilk değerlendirmelerde yaklaşık 20 milyon metreküplük bir malzemenin daha kayması, gerekli koşullar oluştuğunda, büyük olasılıkla gerçekleşecektir.

- (f) Tüm bu bulgular dikkate alındığında, Agnus deresi ve Kuzulu mahallesinin önemli bir heyelan riski altında olduğu görülmektedir. Bu nedenle ilk önlem olarak bölgenin insan girişine kapatılması, can güvenliği açısından önemlidir.
