**MADEN TETKİK VE ARAMA
GENEL MÜDÜRLÜĞÜ**

**19 MAYIS 2011 SİMAV (KÜTAHYA) DEPREMİ (Mw:5.8)
ÖN DEĞERLENDİRMESİ**

**Ömer EMRE
Tamer Y. DUMAN**

**JEOLOJİ ETÜTLERİ DAİRESİ
Yer Dinamikleri Araştırma ve Değerlendirme Koordinatörlüğü
Aktif Tektonik Araştırmaları Birimi**

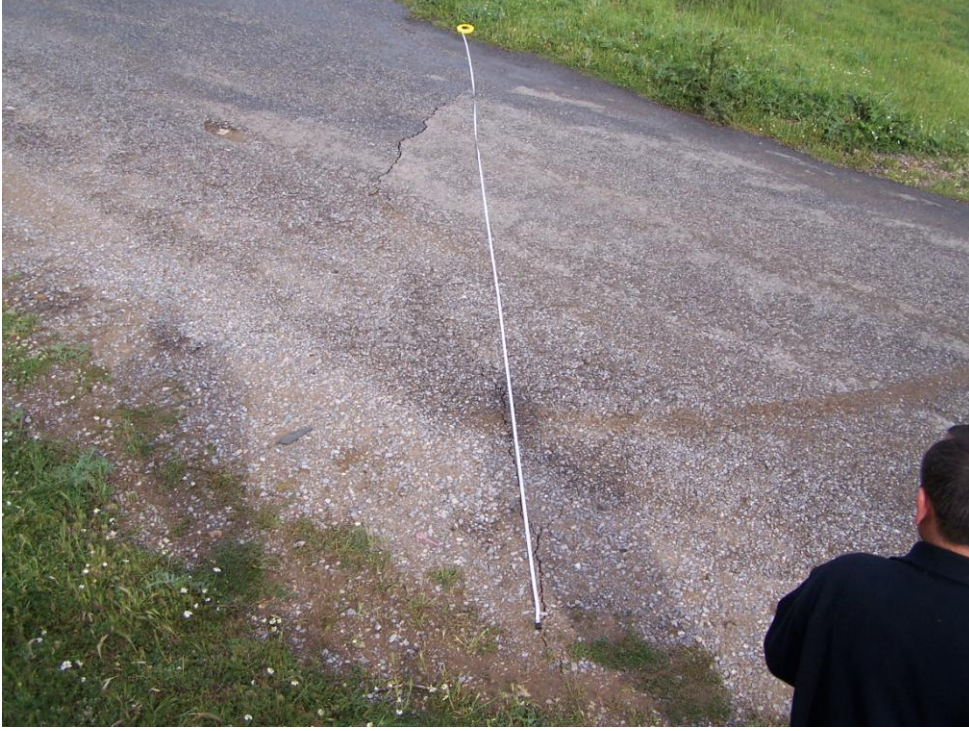
Şekil 4. Eynal-Karacaören asfalt yolunda gözlenen kılcal çatlaklar, bakış doğuya

19 Mayıs 2011 Simav depremi sırasında depremin kaynağını tanımlayacak nitelikte yüzey kırığı gelişmemiştir. Bununla birlikte Naşa kasabası yöresinde iki lokasyonda kılcal çatlaklar gözlenmiştir. Bu çatlakların gözlendiği alanlardan biri Eynal-Karacaören asfalt yolu üzerindedir. Eynal kaplıcaları alanından Karacaören tarafına 75 m mesafede asfalt yol üzerinde deprem sırasında meydana gelmiş kılcal çatlaklar gözlenmiştir (Şekil 4). 1 cm açılmanın ölçüldüğü çatlak asfalt yolda 7 m uzunluğunda net olarak izlenmektedir (Şekil 5). Ancak çatlak asfalt yol dışında otlarla kaplı ormanlık alanda izlenememiştir. Çatlağın K60B genel doğrultusunda Pliyo-Kuvaterner çakıltaşı ve metamorfik dokanağında gelişmiştir. Benzer özellikte yaklaşık aynı uzunlukta ve doğrultuda kılcal çatlaklar Eynal kaplıca alanının hemen batısında toprak dolgu alanında gözlenmiştir (Şekil 6). Dolgu malzemesi üzerinde gelişmiş olması zemin deformasyonu olma ihtimalini beraberinde getirmekle birlikte, bu çatlakların oluştuğu alan tarafımızdan ova içerisinde çizilen en genç faya rastlaması da dikkate çekicidir.

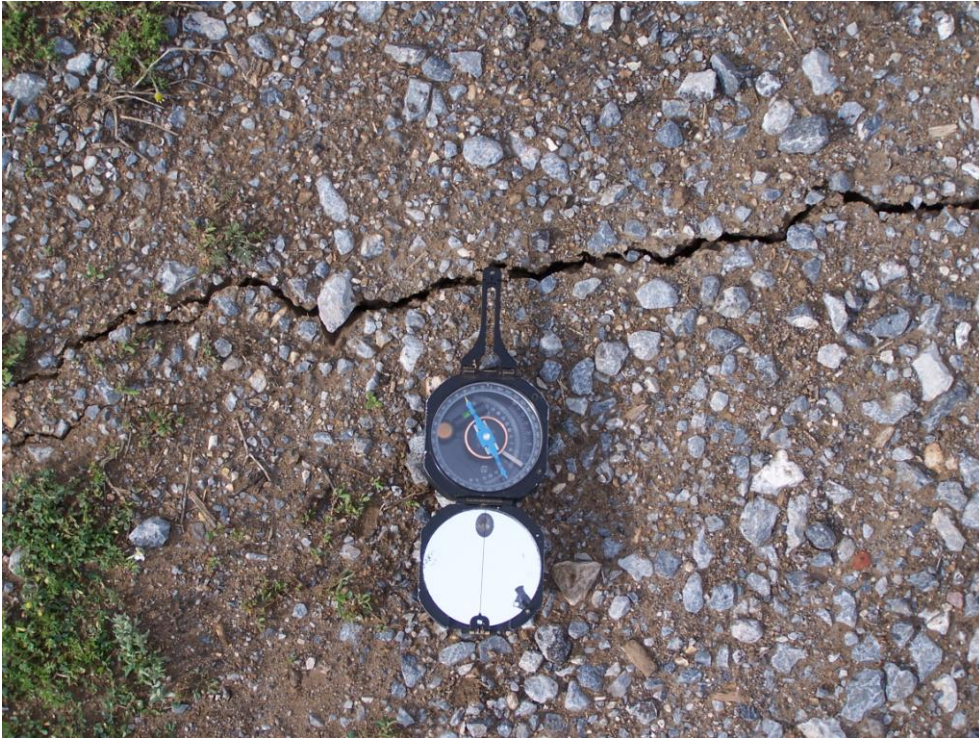
Şekil 5. Eynal-Karacaören asfalt yolunda gözlenen kılcal çatlakların yakın görünüşü, bakış güneye.

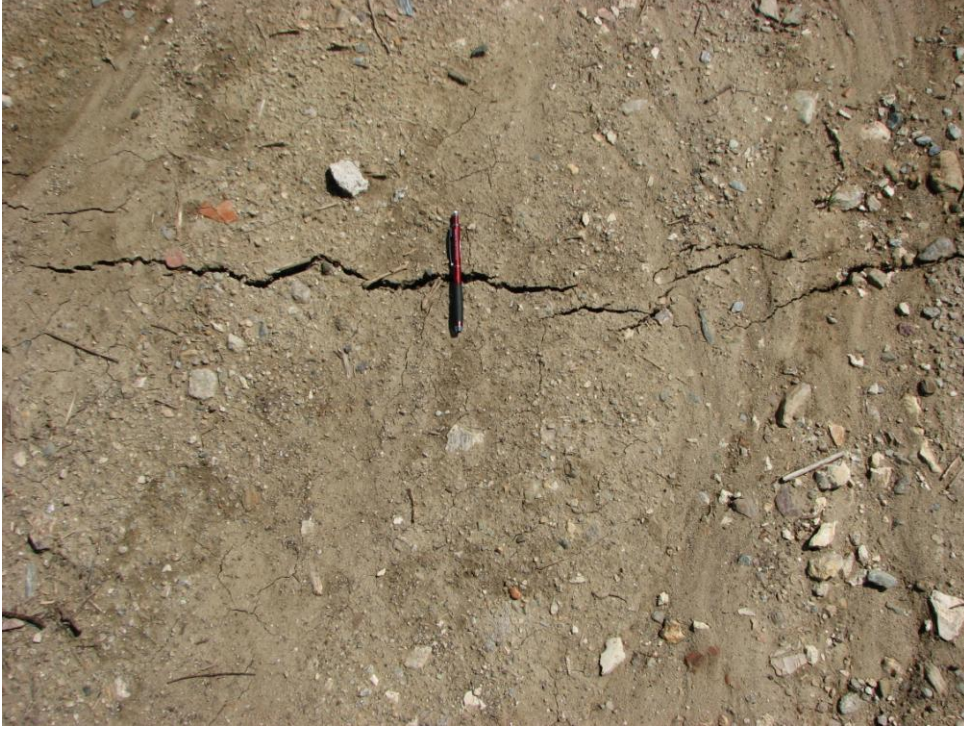
Şekil 6. Eynal kaplıcası batısında toprak dolgu alanında gözlenen kılcal çatlaklar, bakış güneye

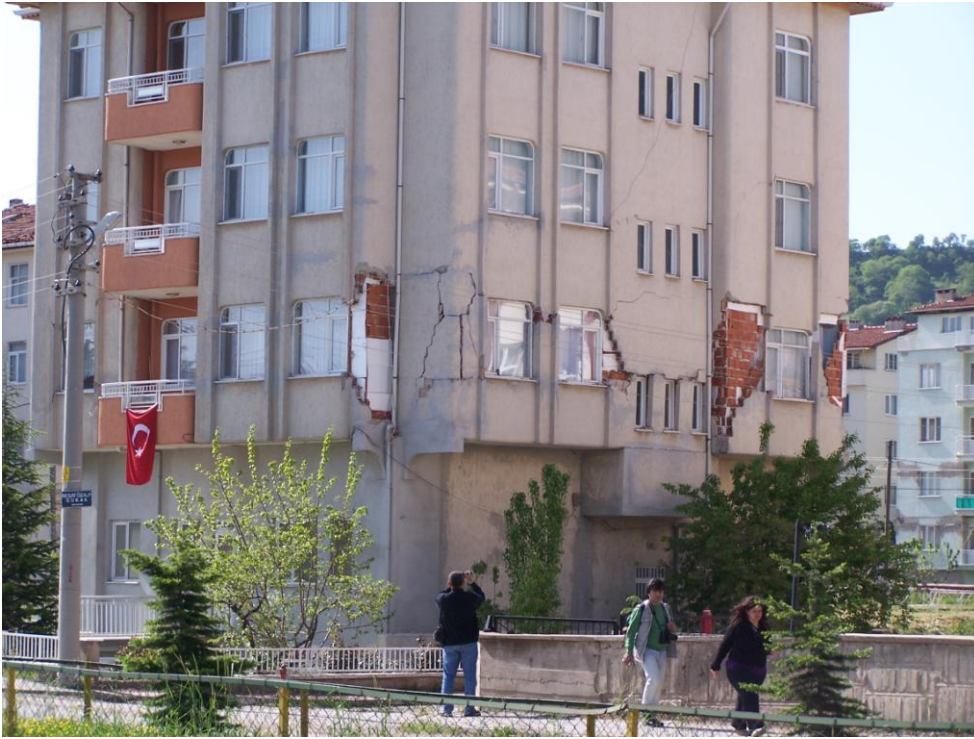
Şekil 7. Simav doğu girişinde betonarme çok katlı binada gelişen hasarlar.

19 Mayıs 2011 Simav depremi sırasında yığma ve betonarme yapılarda farklı oranlarda hasarların geliştiği gözlenmiştir. Toprak ve yığma yapılarda hafif hasarlar 20 km yarıçaplı bir alana yayıldığı gözlenmiştir. Betonarme binalardaki hasarlar hafif ve orta hasarlı olarak Simav, Gökçeler, Beyce ve Naşa yöresinde yoğunlaşmaktadır. Simav yerleşim alanında gözlenen hasarlar binaların birinci katında kirişlerin kesilmesi veya farklı kesimlerdeki çatlamlar şeklinde gözlenmiştir (Şekil 7). Naşa, Gökçeler ve Simav'da minarelerde orta derecede hasarlar gözlenirken bazı minarelerin şerefe bölümünden kırıldığı gözlenmiştir (Şekil 8). Simav'da çok katlı bir bina birinci katından aldığı hasarla yan tarafında bulunan bina üzerine yıkılmıştır (Şekil 9). Simav'da gözlenen hasarların çoğunluğunun bitişik nizam yapılaşmadan kaynaklanmış olacağı düşünülmektedir.

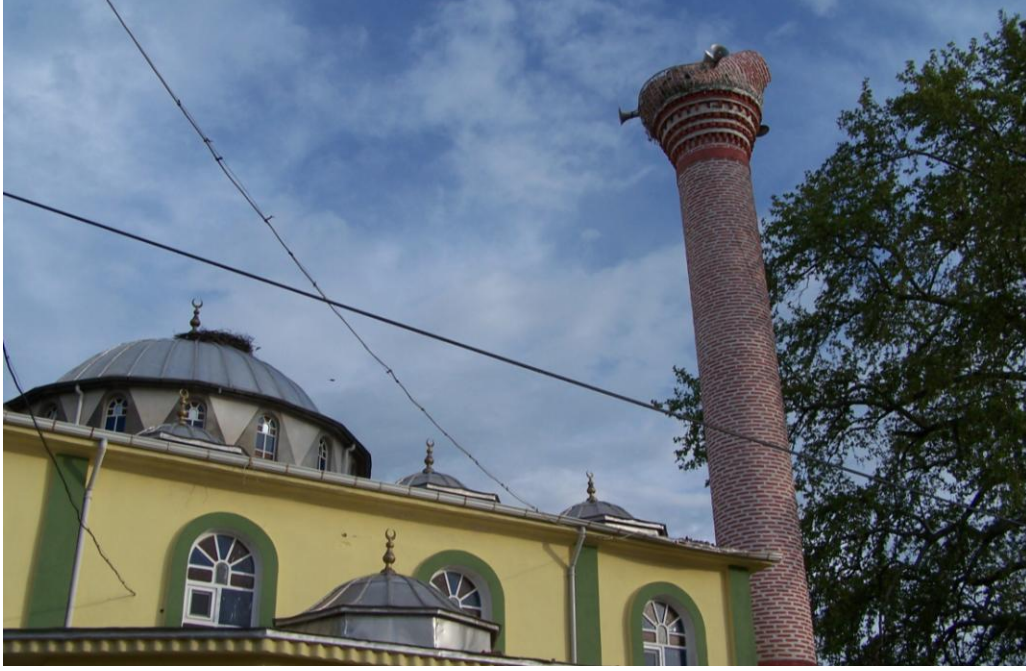
Şekil 8. Cami minaresinde gelişen hasar.

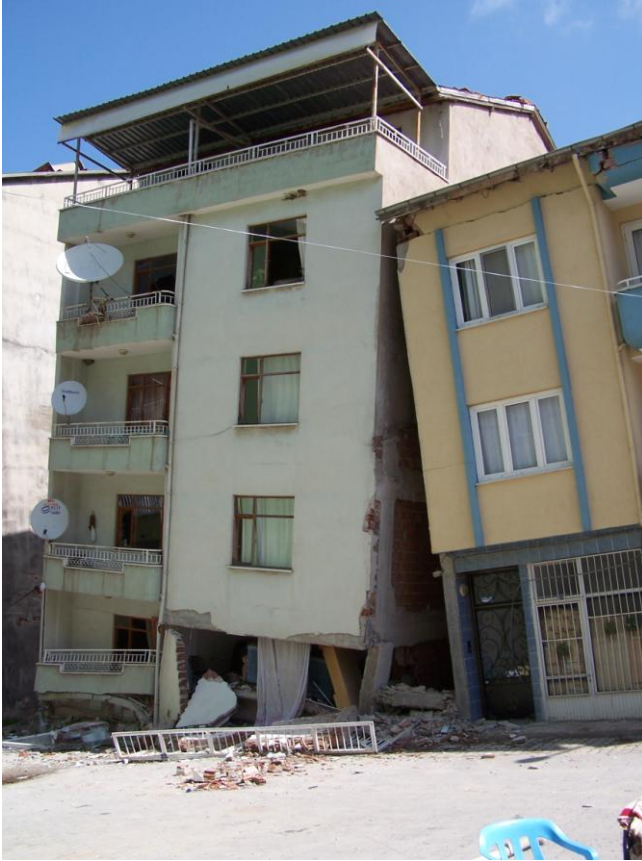
Şekil 9. Simav'da ağır hasarla yıkılan betonarme bina
