MADEN TETKİK VE ARAMA GENEL MÜDÜRLÜĞÜ

30 EKİM 2020 EGE DENİZİ DEPREMİ ($M_w=6,9$) SAHA GÖZLEMLERİ VE DEĞERLENDİRME RAPORU

ANKARA – 2020

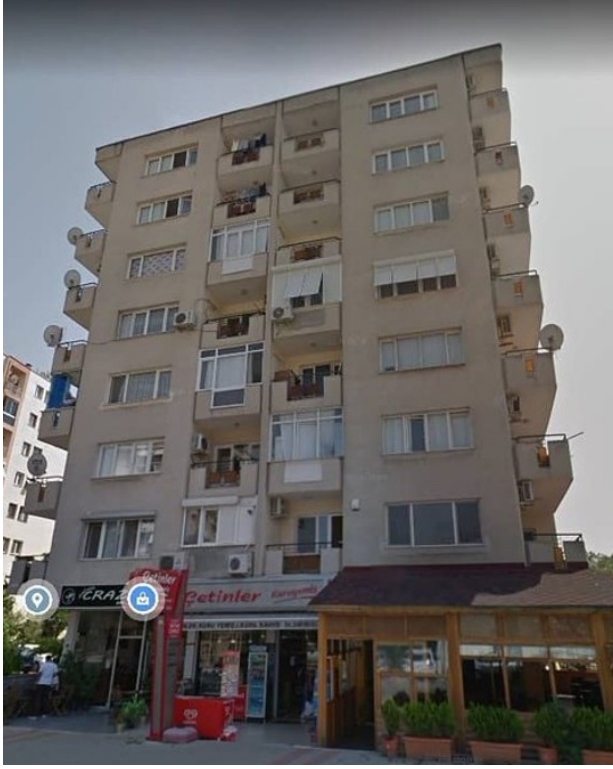
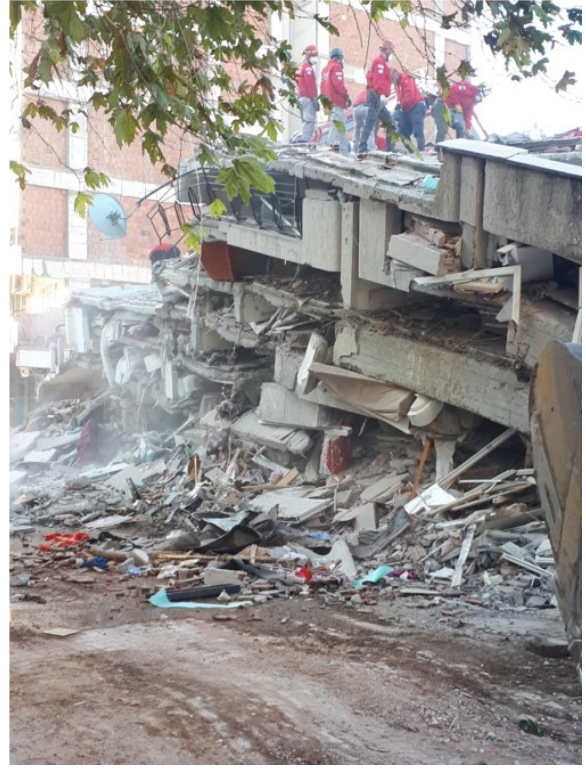
AFAD kayıtlarına göre, 30 Ekim 2020 Ege Denizi depreminde, 7'si tamamen olmak üzere 16 bina yıkılmıştır (Şekil 5.3 ve Şekil 5.4). Yıkılan binaların çoğu deprem dalgalarının zeminde büyümesini sağlayabilecek özellikte gevşek çökeller üzerinde yer almaktadır. Bunun yanı sıra, yetersiz ve niteliksiz inşaat uygulamaları ve iskan sonrası kullanım hataları yapısal hasarın diğer önemli nedenleri arasında sıralanabilir. Bayraklı ilçesinde yıkılan Doğanlar ve Rızabey apartmanı başta olmak üzere yıkılan binaların çoğu, deniz seviyesinden yaklaşık 60 m yüksekte, kıyıdan yaklaşık 4-5 km uzakta, ancak gevşek zemin üzerinde yer almaktadır. Buna karşın, kıyının hemen hemen yanında, kıyı çökelleri üzerinde ve oldukça yüksek katlar şeklinde inşaa edilmiş olan binalar, modern inşaat teknikleri (kazık temel, deprem izolatörü vb.) uygulanarak inşaa edildikleri için yapısal hasar meydana gelmemiştir (Şekil 5.5).

Şekil 5.3. Doğanlar apartmanının deprem öncesi ve sonrasına ait görüntüleri

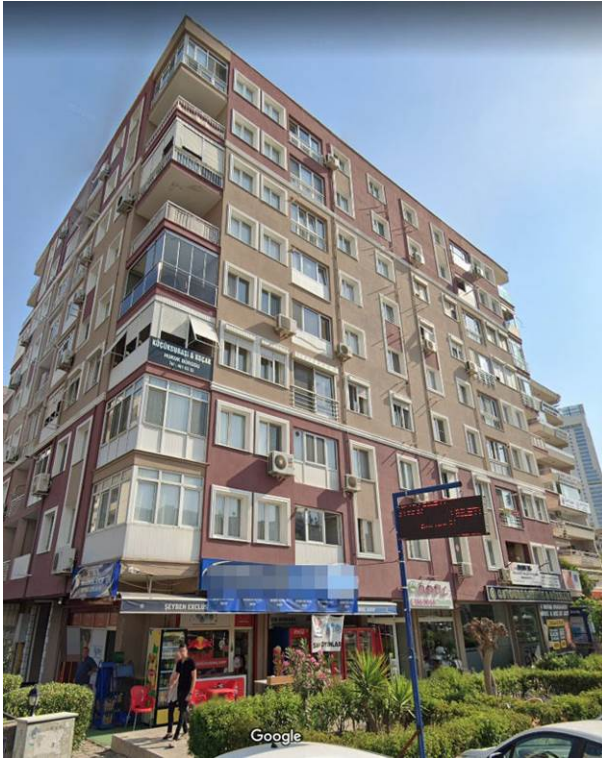
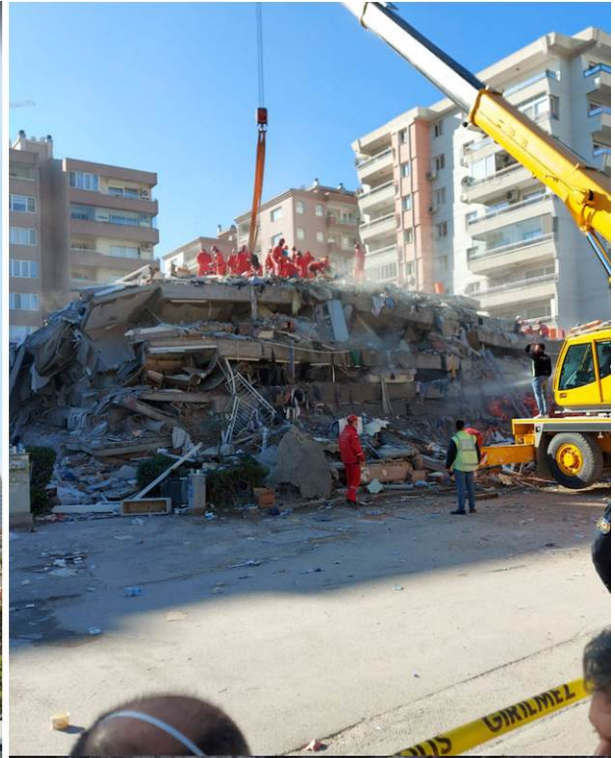
Şekil 5.4. Rızabey apartmanının deprem öncesi ve sonrasına ait görüntüleri

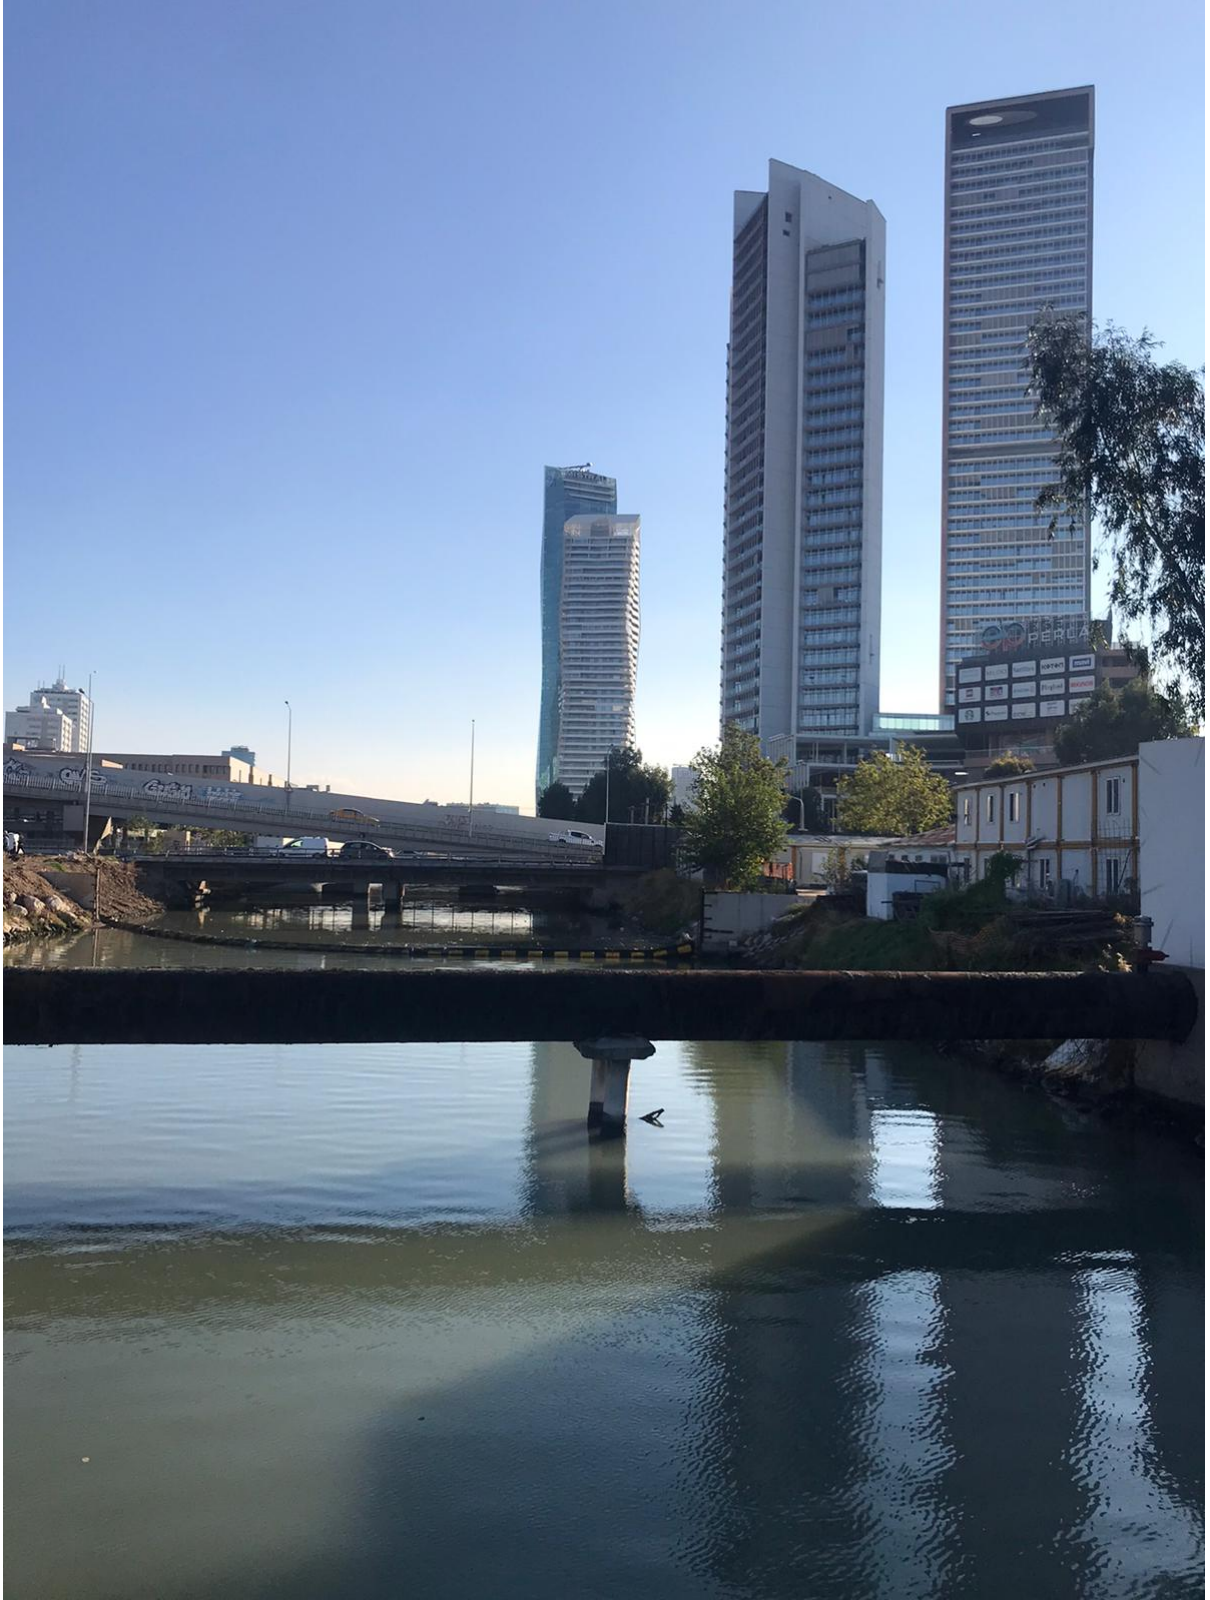
Şekil 5.5. 30 Ekim 2020 Ege Denizi depreminde modern inşaat teknikleri uygulanarak inşaa edildiği için yapısal hasar meydana gelmeyen yüksek katlı binalar (İzmir Körfezi; bakış Doğu'ya).

- 7- Deprem sırasında en fazla yapısal hasar, Bayraklı ve Bornova ilçelerinde suya doygun, gevşek alüvyal, delta ve kıyı çökelleri üzerine kurulu, kötü inşa edilmiş ve iskân sonrası kullanım hataları içeren binalarda meydana gelmiştir. Modern inşaat teknikleri uygulanarak yapılan çok katlı binalarda herhangi bir yapısal hasar meydana gelmemiştir.

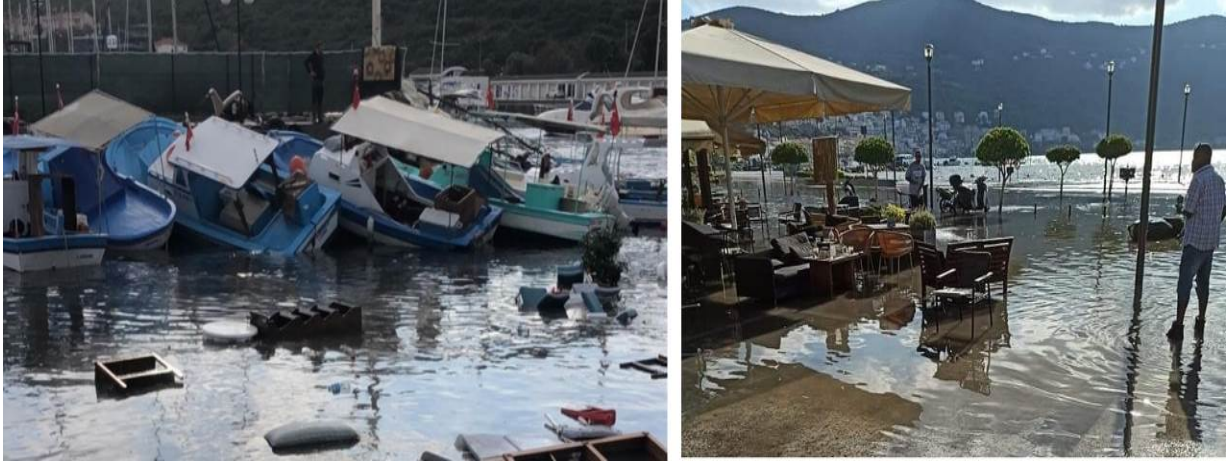
30 Ekim 2020 Ege Denizi Depremi'nde (Mw: 6,9) deprem dış merkez alanının kuzeyinde yer alan Sığacık Körfezi'nde (Seferihisar) ve güneyinde yer alan Sisam (Samos) Adası'nın kuzey kıyılarında tsunami meydana gelmiştir (Şekil 5.6). Tsunami nedeniyle tekerlekli sandalye ile yaşamını sürdüren bir engelli vatandaşımız hayatını kaybetmiştir.

Şekil 5.6. Sığacık Körfezi'nde (soldaki fotoğraf) ve Sisam (Samos) Adası'nda (sağdaki fotoğraf) 30 Ekim 2020 Ege Denizi depreminin tetiklediği tsunami nedeniyle meydana gelen yapısal hasarlar.

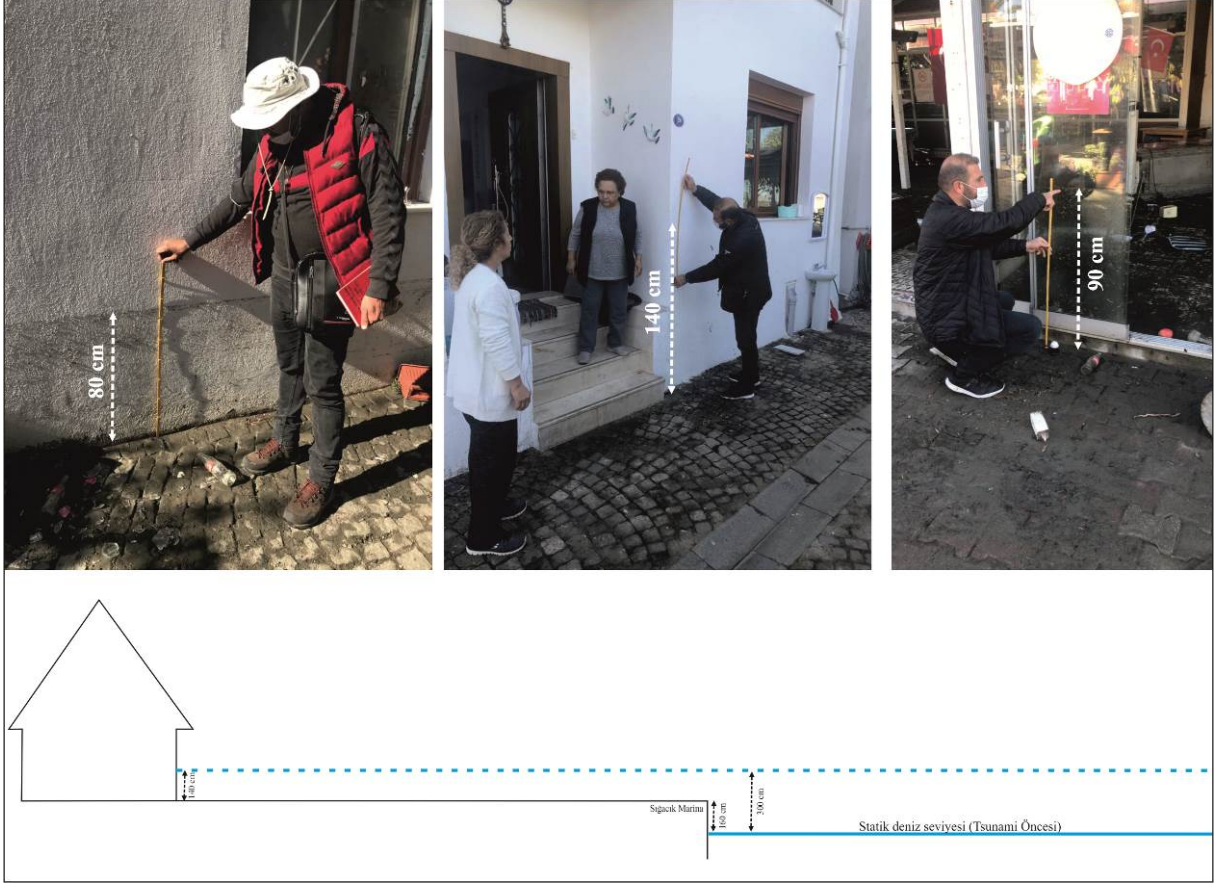
Saha çalışmalarının bir bölümü Sığacık Körfezi ve çevresinde gerçekleştirilmiştir. Yazılı ve görsel yayın organlarından elde edilen görüntülere ve görgü tanıklarından alınan bilgilere göre denizdeki dalga yükseliği 65-80 cm dolaylarındadır. Sığacık Körfezi kıyılarında yapmış olduğumuz ölçümlere göre, tsunami dalgalarının Sığacık Körfezi'ne tırmanma yüksekliği 2,5 – 3,0 metre arasında değişmektedir (Şekil 5.7). Tsunami dalgalarının Sığacık Körfezi'nin kara tarafına doğru ilerleme mesafesi (tsunami derinliği) ise 200-250 metre olarak belirlenmiştir. Tsunami nedeniyle Sığacık Körfezi'ndeki çok sayıda tekne alabora olmuş, 60 kadar tekne ise açık denize sürüklenmiştir (Şekil 5.8).

Şekil 5.7. Sığacık Körfezi'nde 30 Ekim 2020 Ege Denizi depreminin tetiklediği tsunami tırmanma yükselişini gösteren arazi fotoğrafları ve basitleştirilmiş model.

- 8- 30 Ekim 2020 Ege Denizi depremi sonrasında kuzeyde Sığacık Körfezi'nde (Seferihisar) ve güneyde Sisam (Samos) Adası kuzey kıyılarında tsunami meydana gelmiştir. Tsunami öncesi dalga yüksekliği 80 cm, Sığacık Körfezi'ne doğru tsunami tırmanma yükseliği en fazla 2,5-3,0 metre ve kara tarafına doğru tsunami derinliği 200-250 metre olarak tespit edilmiştir.

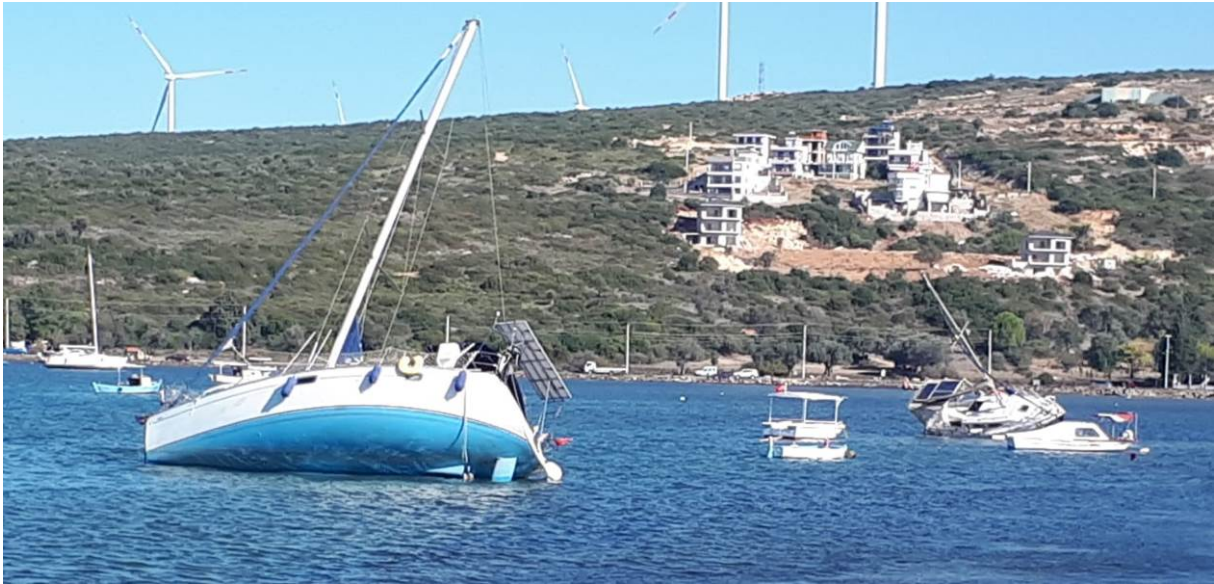
Şekil 5.8. Sığacık Körfezi'nde 30 Ekim 2020 Ege Denizi depreminin tetiklediği tsunami sonucunda alabora olan tekneler.
