MADEN TETKİK VE ARAMA GENEL MÜDÜRLÜĞÜ

HACETTEPE ÜNİVERSİTESİ

KUZULU (SİVAS – KOYULHİSAR) HEYELANI

MART 2005

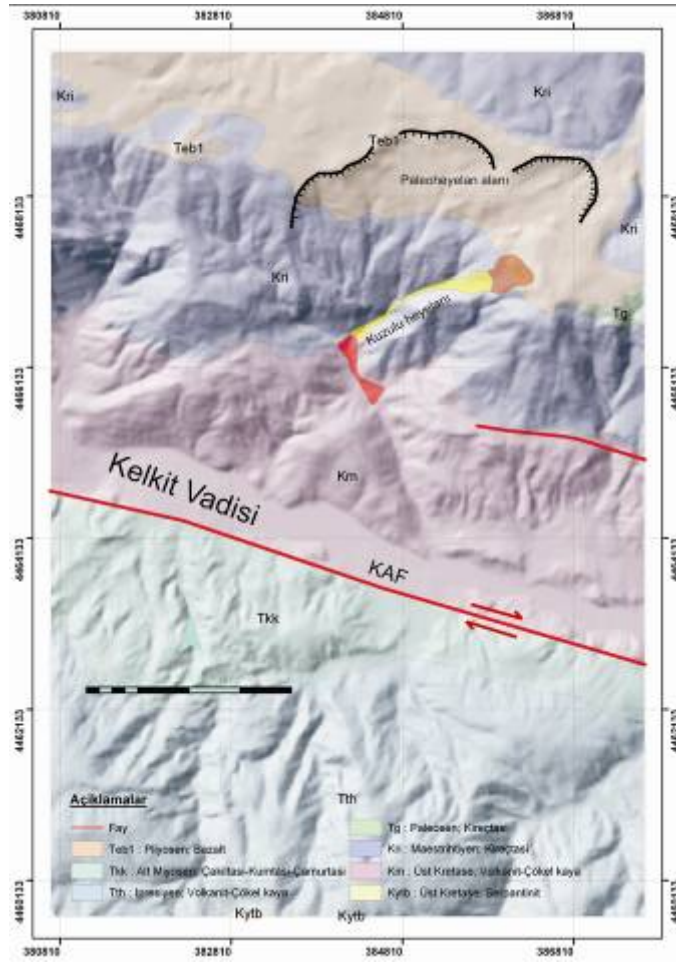
Şekil 5. Heyelan alanı ve yakın çevresinin topografik kabartı haritası üzerine örtülmüş jeoloji haritası.

birisi olan Agnus deresi boyunca yaklaşık 600 m kotlarına kadar hareketini sürdürmüştür (Şekil 4). Kuzulu heyelanı ve yakın çevresinin topografya üzerine örtülmüş jeoloji haritası Şekil 5'te verilmiştir. MTA tarafından hazırlanan jeoloji haritasına göre, Kuzey Anadolu Fayının kuzeyindeki bölgede yaşlıdan gence doğru Üst Kretase yaşlı volkanik ve sedimanter birimler, Maestrihtiyen yaşlı kireçtaşları, Pliyosen yaşlı bazalt ve diğer volkanik birimler yer almaktadır. Alt kotlardaki Üst Kretase yaşlı volkanik ve sedimanter birimler düşük eğime sahip bir morfoloji gösterirken, Maestrihtiyen yaşlı kireçtaşları son derece dik bir morfoloji sunmaktadır. Bu kireçtaşları tabakalı bir yapıya sahip olup, tabaka eğim yönleri Kuzey Anadolu fay zonunun etkisiyle kısa mesafelerde değişim göstermekle birlikte, genellikle kuzeydoğu'dur. Üst kotlardaki Pliyosen yaşlı volkanik birimler ise özellikle bozunma sonucu önemli kalınlığa sahip bir regolit zonu oluşmuştur. Gerek hava fotoğrafları incelemesi ve gerekse yerinde yapılan gözlemlerle bu volkanik birimlerin daha öncede heyelana neden olduğu tespit edilmiştir (Şekil 5). Bu nedenle, Pliyosen yaşlı volkanitler tipik paleoheyelan morfolojisi sunmaktadır. Kuzulu heyelanı ise bu paleoheyelan bölgesinin doğu kesimlerinde ve Pliyosen yaşlı volkanitler içerisinde meydana gelmiştir.

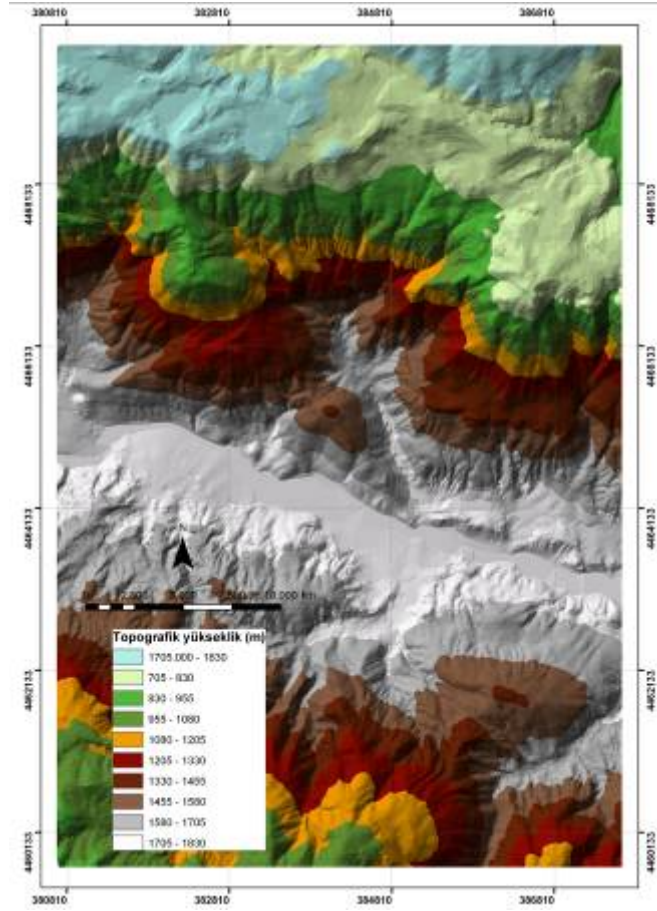
Şekil 6. Heyelan alanı ve yakın çevresinin topografik yükseklik haritası.

Kuzulu heyelanın da içinde yer aldığı alanın genel topografik ve morfolojik özellikleri 1/25000 ölçekli sayısal arazi modeli kullanılarak değerlendirilmiştir. Buna göre incelenen alandaki topografik yükseklik değerleri 580 ile 1830 m arasında değişmekte olup, ortalama değer 1115 m'dir (Şekil 6). Topografik yükseklikteki bu değişime bağlı olarak, incelenen alanın eğim değerleri de yüksektir (Şekil 7). Eğim değerleri 0-64 derece aralığında değişmekte olup, ortalama değer 18.5 derecedir. Ancak, Kuzulu heyelanının meydana geldiği kesimde eğim değerleri 20 derece civarında olup, Agnus deresine malzemeyi taşıyan kanalın eğimi 35 dereceden yüksektir. Sahanın yamaç eğim yönü değişim göstermekle birlikte, genel fizyografik eğilim doğu-batı'dır (Şekil 8). Bu durum, incelenen sahada doğu-batı doğrultusuyla yer alan Kuzey Anadolu Fayının konumuyla ilişkilidir. Kuzulu heyelanının geliştiği lokasyonda ise yamaçların eğim yönü kuzeybatı-güneybatı aralığında değişmektedir.

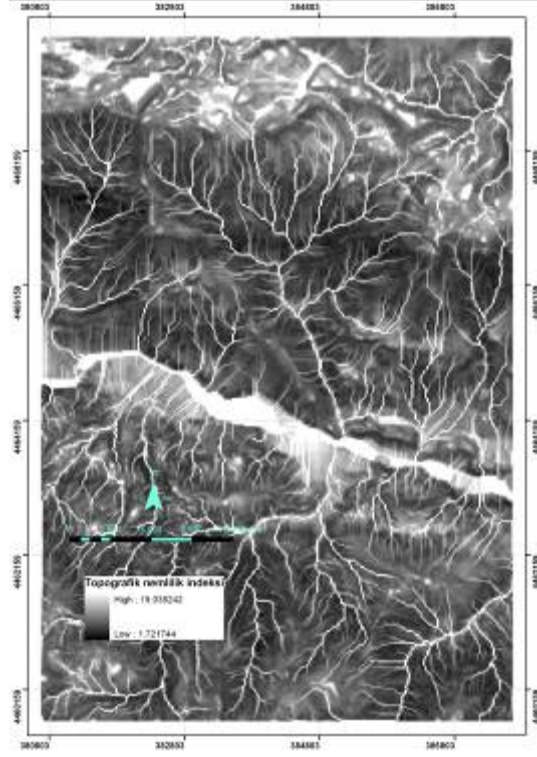
Şekil 9. Heyelan alanı ve yakın çevresinin topografik nemlilik indeksi haritası.

Bir sahadaki jeolojik malzemenin doygunluđuna ilişkin yorumlarda kullanılan gstergelerden birisi “topografik nemlilik indeksi”dir. Bu nedenle sahanın topografik nemlilik indeksi haritası da oluřturulmuřtur (řekil 9). Buna gre, topografik nemlilik indeksi genel olarak Kelkit Irmađı vadisiyle kuzeydeki volkanik birimler iinde yksektir. Bu durum, zellikle eski bir heyelan alanı olan kuzeydeki yksek kesimlerin nemli ukur alanları ierdiđine ve buna bađlı olarak bu kesimlerdeki yađıřların nemli bir blmnn yzey akıřına gememesine ve malzeme iine szlmesine iřaret etmektedir. Diđer bir ifadeyle, Kuzulu heyelanının bulunduđu lokasyonda yađıřlar genellikle kar řeklinde olup, bahar aylarında kar erimesi sonucu oluřan suların tamamına yakını malzeme iine szlmektedir. Bu durum alt kotlarda yer alan bir ok su bořalımlarıyla (su kaynađı) da dođrulanmaktadır. Suyun malzeme ierisine szlmesi, hem malzeme ierisinde gzenek suyu basınlarının artmasına hem de malzemenin dayanımının azalmasına neden olmaktadır. st kotlarda meydana gelen Kuzulu heyelanının topuđundaki ikincil drenaj kanalı boyunca uzun mesafe katederek hareket etmesinin nedeninin arařtırılması amacıyla sahanın akıř ařındırma indeksi haritası oluřturulmuřtur (řekil 10). Buna gre, akma řeklindeki hareketin oluřtuđu kanalın akıř ařındırma indeksi 9’dan fazla olup, bu deđer kanalın son derece yksek hızdaki akıřlara neden olabilecek bir potansiyelinin olduđunu gstermektedir.
