## 12¼" Üç konili matkabın kuyuda kalan iki konisinin tahlisiye operasyonu

**Bülent TOKA<sup>1</sup>**

<sup>1</sup>Maden Tetkik ve Arama Genel Müdürlüğü, Sondaj Daire Başkanlığı, Ankara.

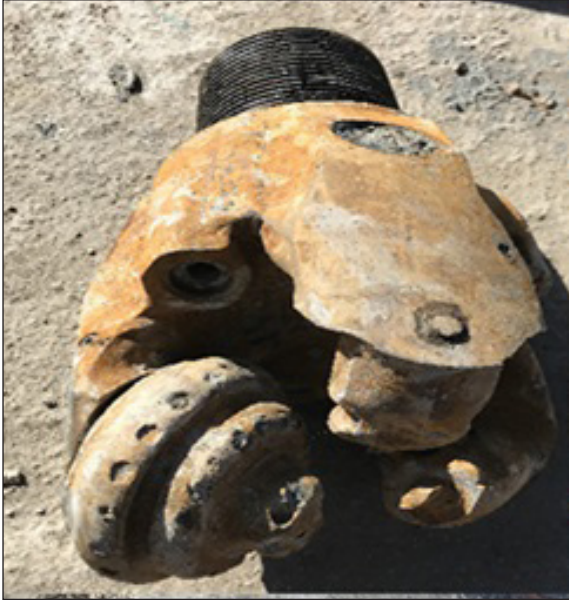
Elazığ jeotermal kampında, 791 m'de 12¼" matkap ile gabrodiyorit formasyonunda ilerleme yapılırken torkun aşırı artması nedeniyle takım dizisi kuyu dışına alınmıştır. Kuyudan gelen 12¼" (31,1 cm) çapındaki matkap incelendiğinde; 2 adet matkap konisinin kuyu tabanında kaldığı ve matkap çapının yaklaşık 2-2,5 cm çaptan düşmüş olduğu görülmüştür (Şekil 1). Takım dizisinde, birkaç gündür görülen aşırı tork değerinin, matkabın çaptan düşmesine bağlı olarak matkap üstündeki sondaj dengeleyicisinin (drilling stabilizer) kuyuyu taramak zorunda kalması nedeniyle oluştuğu anlaşılmıştır.

Şekil 1- Çaptan düşmüş ve kuyuda iki konisi kalan 12¼" matkap.

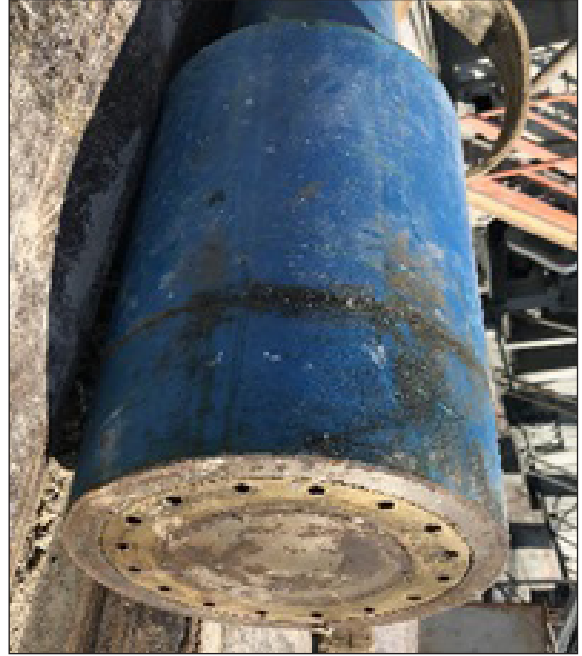
Kuyuda kalan iki adet koninin alınması için, öncelikle 27 cm çapında ağızda kesici uç bulunmayan manyetik tahliyenin (Şekil 2) indirilmesine karar verilmiştir.

Takım dizisinin ucuna bağlanan manyetik tahliye düzeneği konilerin üzerine kadar indirilmiş ve sirkülasyon yapılarak konilerin üzeri temizlenmiştir. Peşinden, sirkülasyon kesilerek manyetik tahliye birkaç ton yük ile konilerin üzerine bırakılmıştır. Operasyon sonrası, takım dizisi, döner masa kullanılmadan sökülerek kuyu dışına alınmıştır. Operasyon sonrasında manyetik tahliyenin boş geldiği görülmüştür.

Şekil 2- Manyetik tahliye.

İki koninin boyutları toplamının kuyu çapından büyük olması ve koni uçlarının üste gelecek şekilde kuyu tabanına eğimli olarak yaslanması, manyetik tahlisiyenin konilere temas alanını azalttığından operasyon başarısız olmuştur. Ters sirkülasyonlu hurda sepeti operasyonunun başarısız olma sebebi ise, parmak tipli kesici uçların sert formasyonlar için uygun olmaması ve aparat çapının kuyu çapından küçük olması nedeniyle hurda malzeme üzerinde dönerek tahlisiye içerisine alma işleminin gerçekleştirilememesidir.

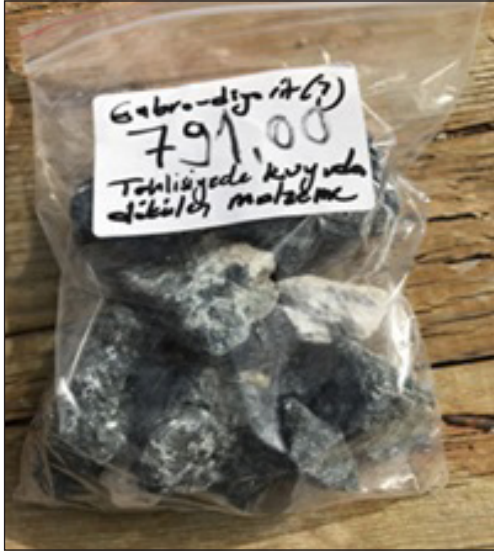
Manyetik tahliyeden sonra, dış çapı 27 cm olan ters sirkülasyonlu hurda sepetinin kullanılmasına karar verilmiştir. Ters sirkülasyonlu hurda sepeti operasyonu Bölüm 2.2.1.'de verilen sırada gerçekleştirilmiştir. Hurda sepeti konilerin üzerinde iken baskı verilerek döndürülemedi. Bunun nedeni, parmak tipi kesici uçların sert formasyonlar için uygun olmaması ve tahliye çapının kuyu çapından küçük olmasıdır. Matkap konilerinin 10-20 cm üzerinde ters sirkülasyon işlemiyle konilerin hurda sepeti haznesine hareketini sağlamak için iki pompa ile kuyuya 70 bar basınçta akışkan basılmıştır. Pompalar 7" gömlek ile 1 strokta 17 lt/strok debide çamur basabildiğinden, dakikada basılan toplam debi miktarı yaklaşık 2380 lt'dir. Takım dizisi kuyu dışına alındığında 8-10 adet kadar 3-4 cm boyutunda formasyon parçalarının geldiği görülmüştür (Şekil 3).

Şekil 3- Hurda sepeti içerisinde gelen formasyon parçaları.

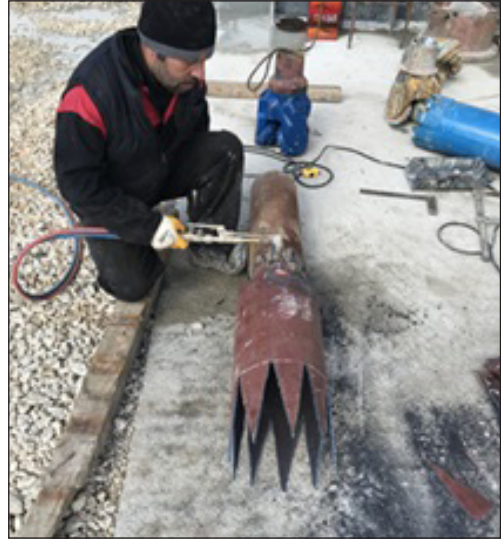
Kuyuda kalan koni parçalarını öğütme işlemine geçmeden önce, Şekil 4'te gösterilen kamp imalatı kapan tahlisiye operasyonunun yapılmasına karar verilmiştir. 27 cm çapında, yaklaşık 80 cm uzunluğunda ve 5-6 mm et kalınlığında borsal malzemenin bir ucu parmak şeklinde kesilmiş ve diğer ucu da ağırlık borusuna (DC) eklenerek sapa kaynak edilmiştir. Parmak uzunlukları 12 1/4" matkap konileri için 22 cm olarak tercih edilmiştir.

Şekil 4- Kamp imalatı kapan tahlisiye aparatının hazırlanması.

Kapan tahlisiyenin üzerine 2 adet (toplam 18,30 m) 8" DC (214 kg/m) ve 84 adet (toplam 768,60 m) 4 1/2" DP (24,70 kg/m) bağlanarak kuyu tabanına indirilmiştir.

Eşitlik 2, 3 ve 4'e göre, tijlerin yük altında uzaması, yaklaşık 10 cm olarak hesaplanmıştır. Konilerin kuyu tabanında tahmini yüksekliği 15 cm ve yük altında tahlisiyenin parmak uçlarının 20 cm kadar eğileceği varsayılabilir. Buna göre, tahlisiye üzerine yük verildiğinde, köşeli tahrik borusunun yaklaşık 40-50 cm arasında yer değiştirmesi beklenir.

Tahlisiye düzeneğinin ucu kuyuda kalan konilerin üzerine dokunduğunda, 45 cm'lik yer değiştirme noktası tebeşir ile köşeli tahrik borusu üzerine işaretlenmiştir. Sirkülasyon kesilmiş ve köşeli tahrik borusunun bu işarete kadar hareket etmesi için takım dizisinin ağırlığı kapan tahlisiye üzerine verilmiştir. Bu çalışmada, yaklaşık 20 ton yük, kapan tahlisiye üzerine verilmiştir. Şekil 5a ve 5b, kapan tahlisiyenin iki koniyi haznesine aldığı anda parmaklarının tamamen kapandığını ve operasyonun başarı ile tamamlandığını göstermektedir.

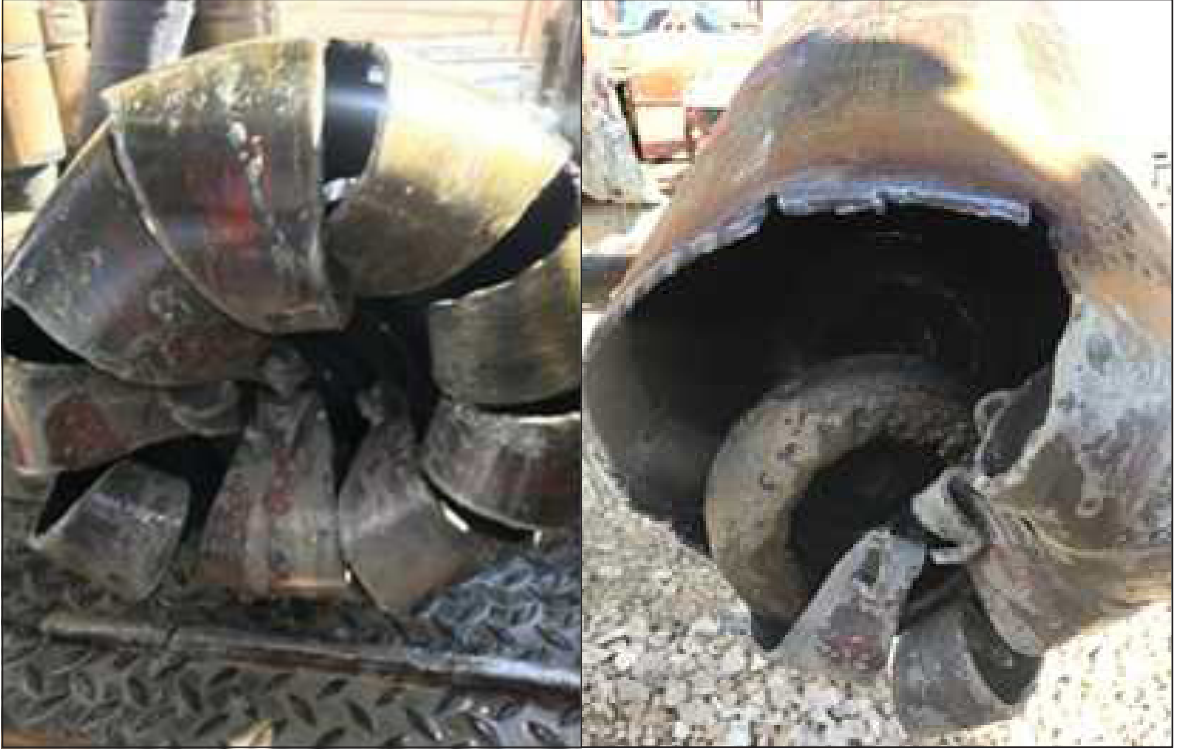
Şekil 5- Kapan tahlisiyenin operasyon sonrası görüntüsü.

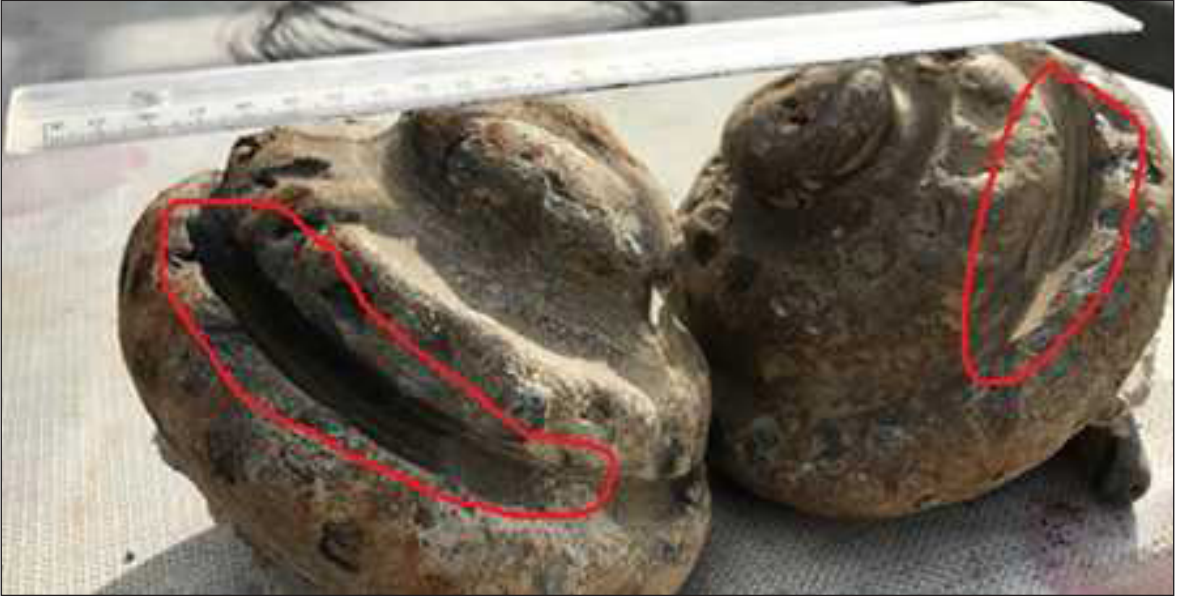
Kuyudan kurtarılan aşınmış matkap konileri incelendiğinde; iki koninin yana yana boyutunun kuyu çapından büyük olduğu görülmüş ve ağırlıkları yaklaşık 6,5 kg ile 7,7 kg olarak ölçülmüştür.

Şekil 6'da kırmızı-çizgi ile gösterilen alanda; matkabın üzerinde oluşan oyukların, koniler düştükten sonra matkabın üzerinde dönmeye devam ettiğini ve formasyonu sıkıştırdığını göstermektedir. Dolayısıyla, matkap üzerinde oluşan oyuklar nedeniyle, konilerin dişli kısmının yukarı bakacak şekilde kuyunun kenarlarına yaslanarak açılı duruş sergilediği anlaşılmaktadır.

Şekil 6- İki koninin kuyu tabanında duruş şekli.

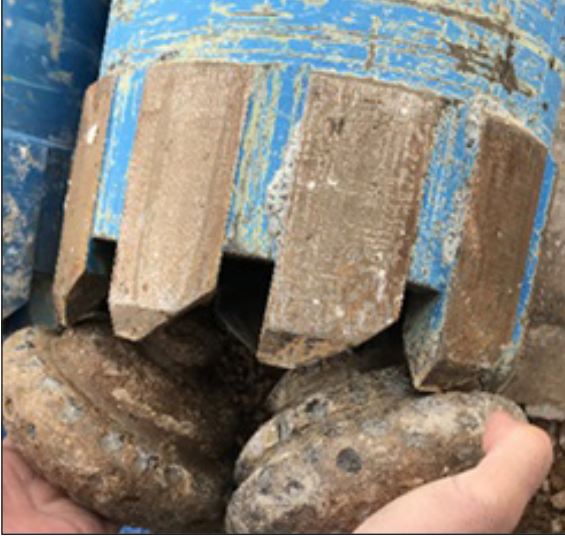
Şekil 7 incelendiğinde, ters sirkülasyonlu hurda sepetinin, sıkışmış konileri sirkülasyon hızı ile hareket ettirip tahlisiyenin haznesine almasının da zor bir operasyon olduğunu göstermektedir. Ayrıca, pompa sirkülasyonu ile yaratılan hidrolik güç, 12¼" matkabın konilerini kaldırmak için yeterli olmayabilir.

Şekil 7- İki koninin tahliye aparatı ile kuyu tabanında dokunak durumu.

Şayet, tahlisiye operasyonu için, kuyu çapına yakın ve öğütücü dişleri bulunan manyetik tahlisiye ve hurda sepetiyle bir miktar formasyonda ilerleme şansı olabilseydi, yapılan çalışmaların başarılı olma şansı artabilirdi.
